震災を乗り越え、市民の新しい未来の礎を造る
南蒲生浄化センター&仙台市地下鉄 東西線

Vol.1 南蒲生浄化センター
市民の暮らしを
支えるため、
震災での経験を胸に

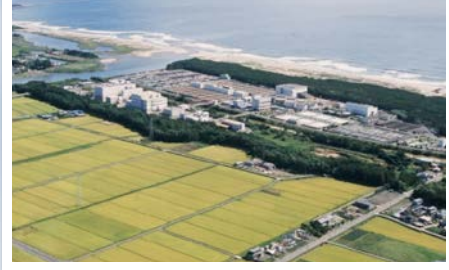
被災前 全景

私たちの暮らしを支える社会インフラとして忘れてはならない存在である下水道。仙台市の南蒲生浄化センターは、仙台市の北東部、海岸から約300mの位置にあり、市内で発生する汚水の約7割を処理していますが、東日本大震災では主要な構造物や設備が破壊・冠水・流出するなど甚大な被害を受けました。

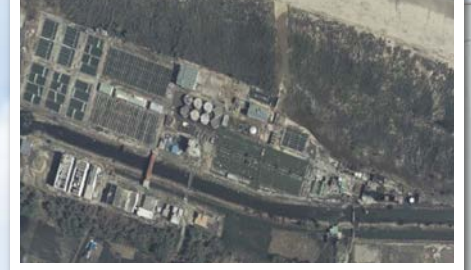
被災後 全景
